# 通学路対策箇所図(南条小・南越前中学校)

# 通学路対策箇所図(湯尾小学校、旧今庄中学校)

# 通学路対策箇所図(今庄小・旧今庄中学校)

# 通学路対策箇所図(河野小・旧河野中学校)

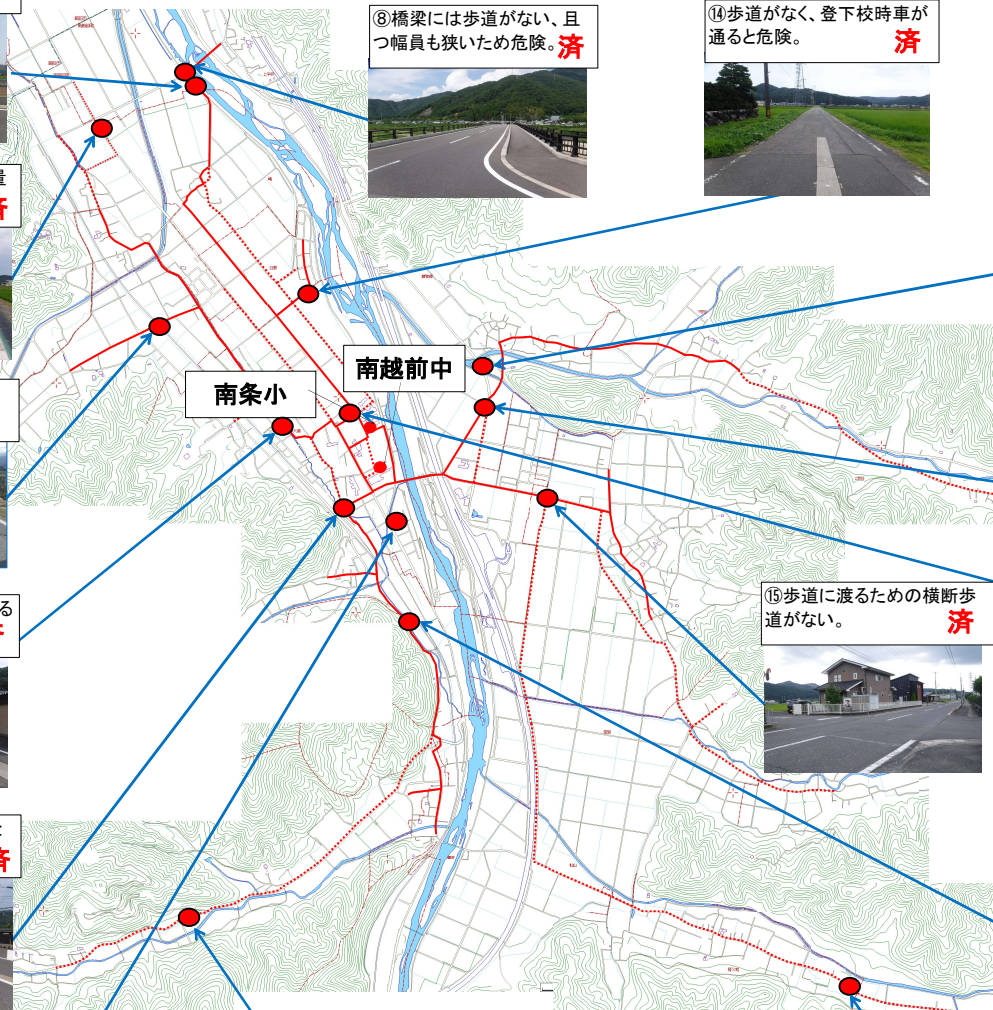
⑬雨天、強風時に日野川に転倒する恐れがある。済

⑫国道365号のため交通量が多いが歩道がなく危険。済

⑥JR踏切幅員が狭く車両と通行車との擦違いが危険。

⑪外側線が消えかかっている。済

⑦JR踏切幅員が狭く車両と通行車との擦違いが危険。済

③歩道内に植樹帯が設けてあるため狭小となっている。済

①国道305号のため交通量が多い上に歩道もなく危険。済

⑧橋梁には歩道がない、且つ幅員も狭いため危険。済

⑭歩道がなく、登下校時車が通ると危険。済

⑩外側線が消えかかっている。済

⑨横断歩道が消えかかっている。済

⑫横断歩道がない。済

⑤道路幅員が狭小ため車両との擦違い時に非常に危険。済

④道路幅員が狭小ため車両との擦違い時に非常に危険。済

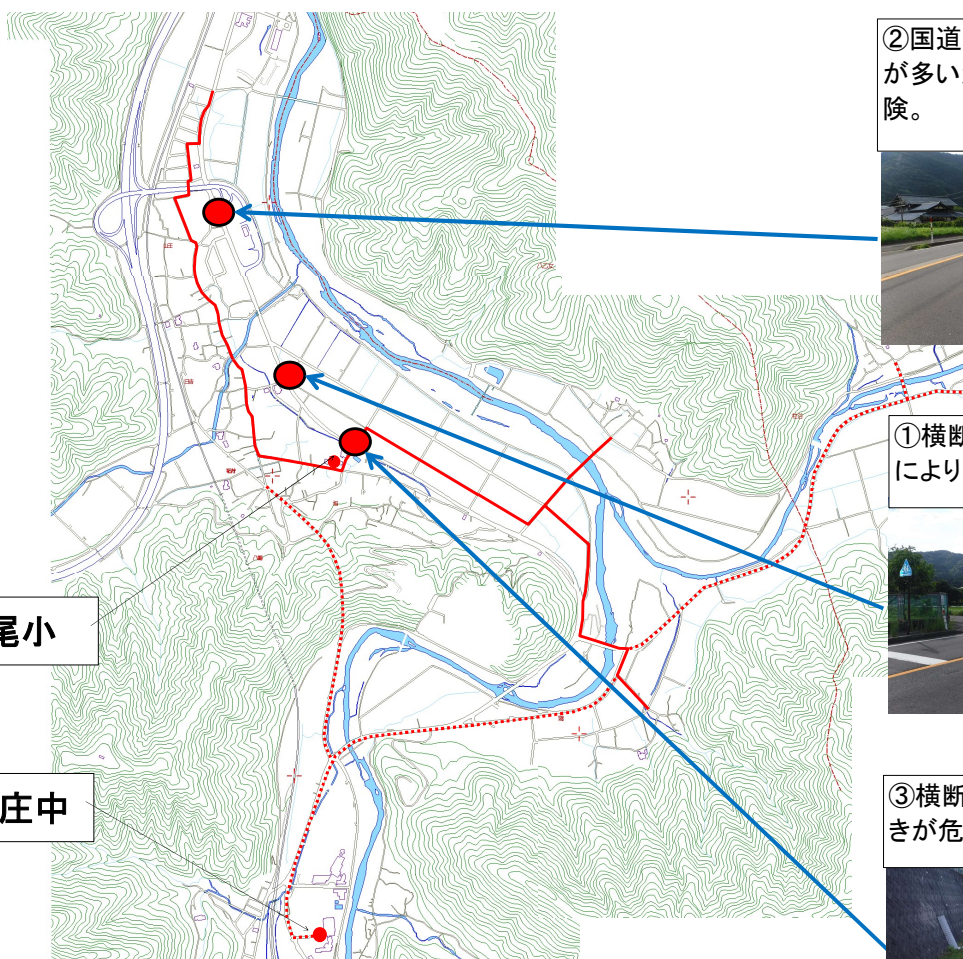
②国道365号により交通量が多いが、一部路肩が狭く危険。**済**

①横断歩道の明示が除雪等により消えてしまう。**済**

③横断歩道の押しボタンの向きが危険。**済**

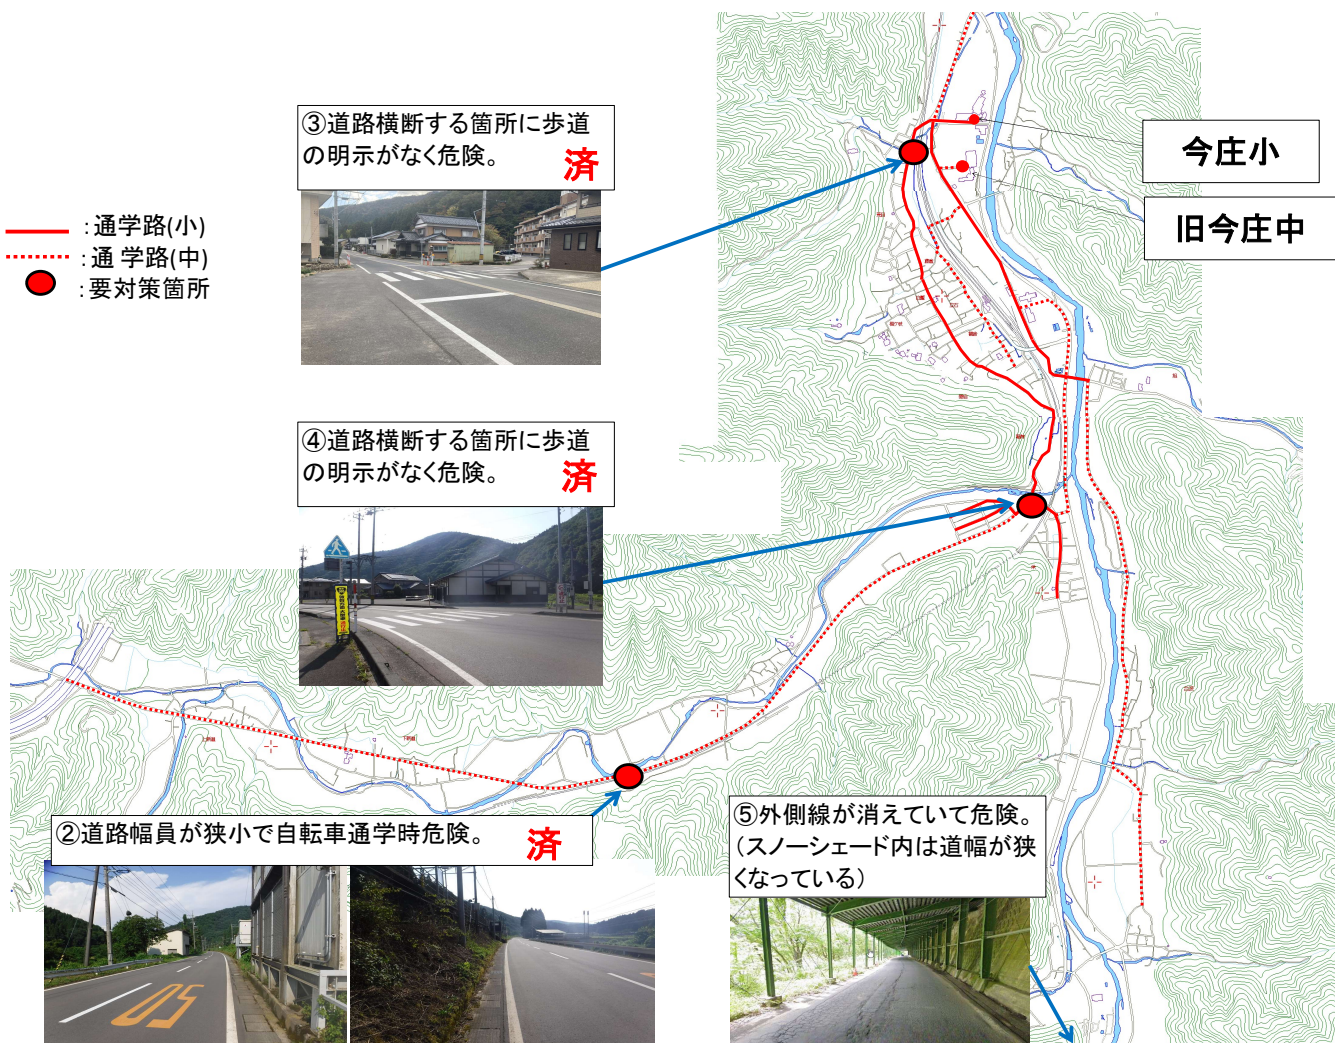
③道路横断する箇所に歩道の明示がなく危険。 済

④道路横断する箇所に歩道の明示がなく危険。 済

②道路幅員が狭小で自転車通学時危険。 済

⑤外側線が消えていて危険。(スノーシェード内は道幅が狭くなっている)
