# 通学路対策箇所図(南条小・南越前中学校)

# 通学路対策箇所図(湯尾小学校、旧今庄中学校)

# 通学路対策箇所図(今庄小・旧今庄中学校)

# 通学路対策箇所図(河野小・旧河野中学校)

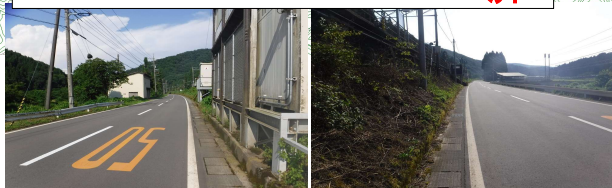
②道路幅員が狭小で自転車通学時危険。 済
